### Kurzfassung des Abschlußberichtes.

**Forschungsthema:** Untersuchungen über die Gefahr vorzeitigen Versagens infolge Schubbruches von Stahlbetonkonstruktionen unter Brandbeanspruchung, Teil I, II und III

**Forschende Stelle:** Institut für Baustoffe, Massivbau und Brandschutz der Technischen Universität Braunschweig, Beethovenstr. 52, 3300 Braunschweig

Untersuchungen über die Gefahr vorzeitigen Versagens  
infolge Schubbruches von Stahlbetonkonstruktionen  
unter Brandbeanspruchung

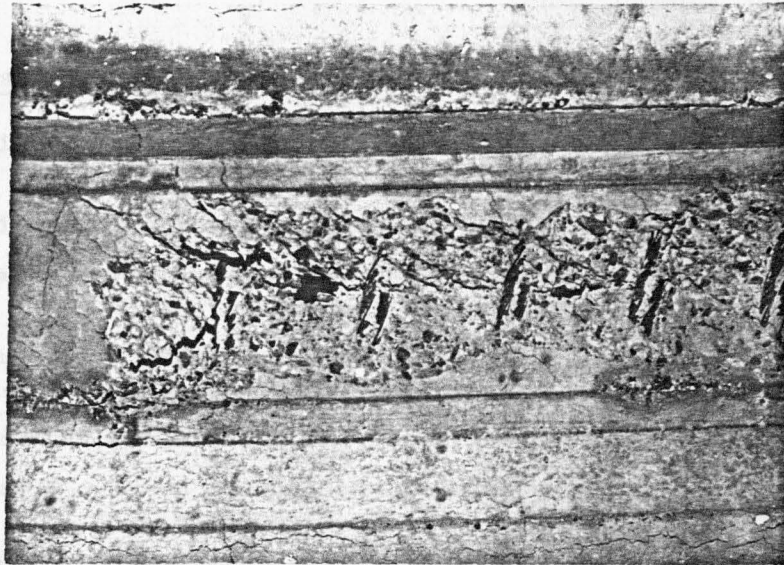
Bild 26: Schubdruckbruch des Steges, Balken 17, mit stark verformten Bügeln

Der Versuchskörper versagte nach Bildung klaffender Risse in Richtung der Hauptdruckspannungstrajektorien durch Bruch des Steges ohne Bruch der Bügel, die auf  $590^{\circ}\text{C}$  (i.M.) erwärmt wurden (Vertikalschenkel).

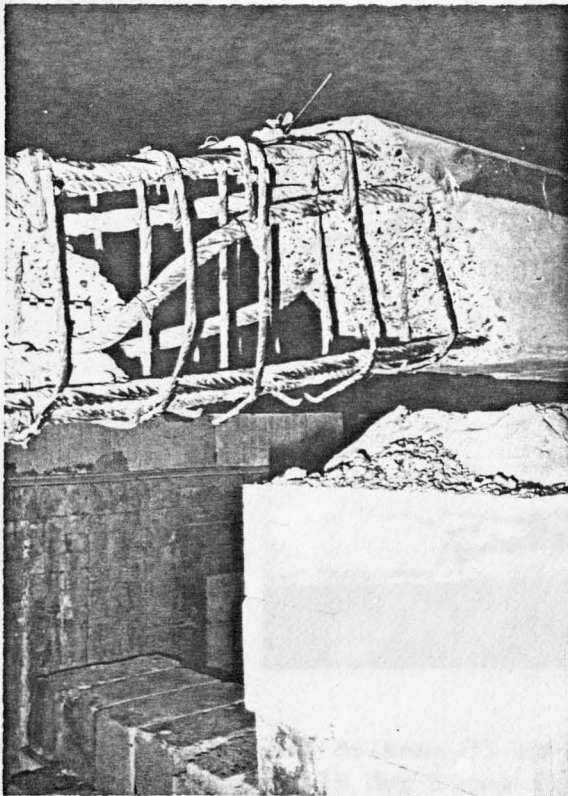
Bild 39:

Detail des Bildes 38 nach dem Herausschlagen des Betons, gut sichtbar die gerissenen Bügel und die stark verformten Schrägaufbiegungen

Bilder 37 und 38: Schubbruch im Mittelstützenbereich, Balken 22
